RAPPORTO DI PROVA n° 11752**Accettazione n° 4814 del 18-05-07**

OGGETTO: Controllo qualità produzione

NATURA DEL CAMPIONE: Elemento per muratura in laterizio

CAMPIONE: Mattone a mano ad impasto rosso

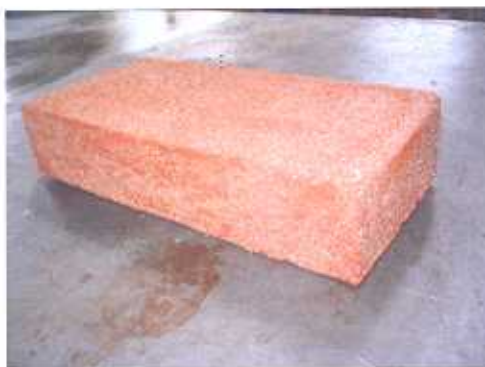
Figura 1: Campione - Elemento singolo

DESCRIZIONE CAMPIONE: Gli elementi sottoposti a test risultano di dimensioni di mm 252x120x56 (vedi fig. 1). Sono stati assemblati impiegando giunti a base di malta a presa rapida, formando il pannello di muratura da sottoporre a prova di gelo e disgelo con un'area complessiva > di 0,25 m². Il pannello assemblato è composto da 25 elementi di cui 15 interi di dimensioni 252x120x56 mm e 10 di dimensioni 120x120x56 mm ricavati per taglio ad umido da altrettanti campioni interi (vedi fig. 2). La faccia degli elementi esposta ai cicli termici è la superficie sabbiata di dimensione 252x56 mm.

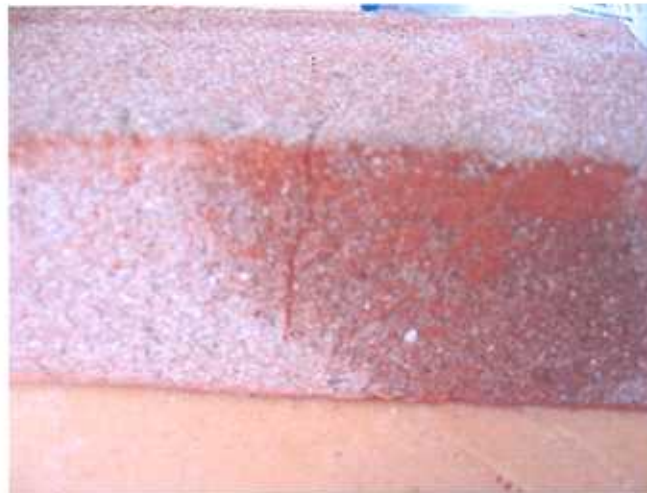
NOTE: Al termine di n. 100 cicli di gelo/disgelo non sono stati rilevati danni strutturali non accettabili, né sul pannello intero né sui singoli provini.
 Si rileva una fessura superficiale nel provino n. 14

Foto difetto provino n. 14 dopo i cicli di gelo e disgelo
