RAPPORTO DI PROVA n° 11753**Accettazione n° 4814 del 18-05-07**

OGGETTO: Controllo qualità produzione

NATURA DEL CAMPIONE: Elemento per muratura in laterizio

CAMPIONE: Mattone a mano ad impasto rosato

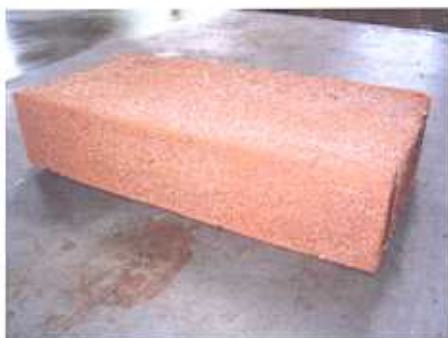
DESCRIZIONE CAMPIONE: Gli elementi sottoposti a test risultano di dimensioni di mm 251x120x56 (vedi fig. 1). Sono stati assemblati impiegando giunti a base di malta a presa rapida, formando il pannello di muratura da sottoporre a prova di gelo e disgelo con un'area complessiva > di 0,25 m². Il pannello assemblato è composto da 25 elementi di cui 15 interi di dimensioni 251x120x56 mm e 10 di dimensioni 120x120x56 mm ricavati per taglio ad umido da altrettanti campioni interi (vedi fig. 2). La faccia degli elementi esposta ai cicli termici è la superficie sabbiata di dimensione 251x56 mm.

Figura 1: Campione - Elemento singolo

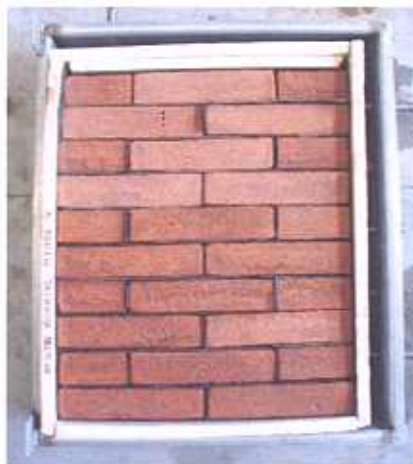
PROCEDIMENTO: Il pannello di prova così assemblato viene lasciato riposare per 3 giorni per la presa della malta. Successivamente viene immerso per 7 giorni in acqua a temperatura ambiente. Quindi è racchiuso da un involucro di polistirene di spessore di 50 mm per la faccia inferiore e di 25 mm per le pareti laterali, ad eccezione della faccia da sottoporre a prova. Una volta posto all'interno della camera climatica è spruzzato con acqua a temperatura di 20°C ± 2°C e portata di 6 ± 0,1 l/min per metro di larghezza per la durata di 15 min ± 0,1 min. Successivamente si procede all'esecuzione di n. 100 cicli di gelo e disgelo composti come segue:

Figura 2: Pannello sottoposto a prova

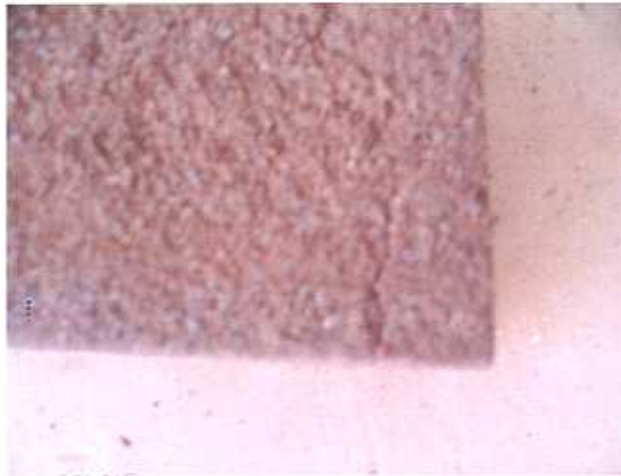
NOTE: Al termine di n. 100 cicli di gelo/disgelo non sono stati rilevati danni strutturali non accettabili, né sul pannello intero né sui singoli provini.
 Si rileva una fessura superficiale nel provino n. 4

Foto difetto provine n. 4 dopo gelo
